Ocena elektrycznych i mechanicznych parametrów izolatorów szklanych

SEDIVER

W artykule przedstawiono wyniki aktualnych doświadczeń eksploatacyjnych i testów laboratoryjnych przeprowadzonych na izolatorach szklanych zdemontowanych z linii wysokich napięć znajdujących się w różnych częściach świata, a będących w eksploatacji nie dłużej niż 40 lat. Wyniki testów mechanicznych i elektrycznych wyraźnie wskazują, że w przeciwieństwie do innych materiałów, z których wykonana jest izolacja w liniach wysokiego napięcia, szkło hartowane nie starzeje się pod wpływem normalnych warunków eksploatacyjnych i warunków otoczenia. Przegląd parametrów izolatorów SEDIVER wykonanych ze szkła hartowanego, pozyskanych z będących w eksploatacji linii wysokich napięć, pomaga również zrozumieć niektóre z kluczowych cech konstrukcyjnych niezbędnych do zapewnienia długookresowej sprawności i niezawodności linii wysokich napięć.

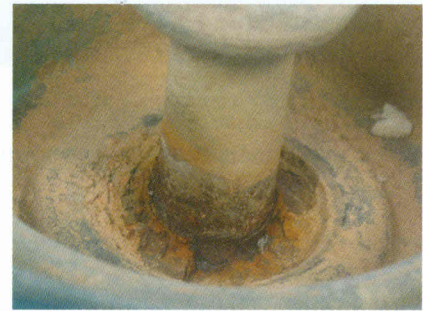
Niektóre izolatory miały znaczną korozję trzpienia. Ta sytuacja odpowiada niektórym najniższym (ale wciąż ponad znamionową wytrzymałością mechaniczną nowego izolatora) wartościom obciążenia niszczącego, wyznaczonego podczas testu porównawczego. Izolatory te były eksploatowane w ekstremalnych warunkach klimatycznych jak pokazano na zdjęciu nr 2. Zjawisko to uznawane jest za główną przyczynę końca żywotności izolatorów kołpakowych. Jednak w ciągu ostatnich 25 lat główni producenci zaczęli dostarczać izolatory, które mają być instalowane w silnie zanieczyszczonym, powodującym korozję, środowisku. Izolatory te posiadają mocowaną na trzonku ochronną cynkowaną tuleję (jak poka-

Zdj. 2: Korozja szyjki trzpienia po ponad 20 latach pracy w ciężkich warunkach (Iran)

zono na zdjęciu nr 3), która całkowicie eliminuje zjawisko degradacji trzpienia przez korozję z upływem czasu.

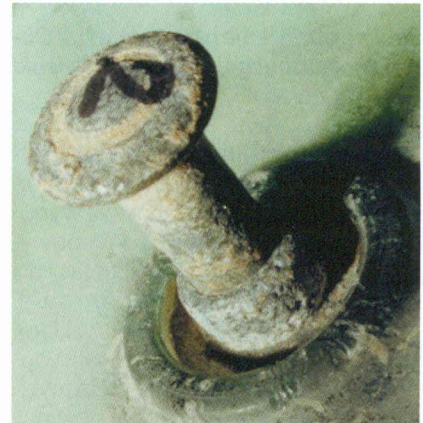
Zdj. 3: Cynkowana ochronna tuleja zapobiegająca korozji szyjki trzpienia

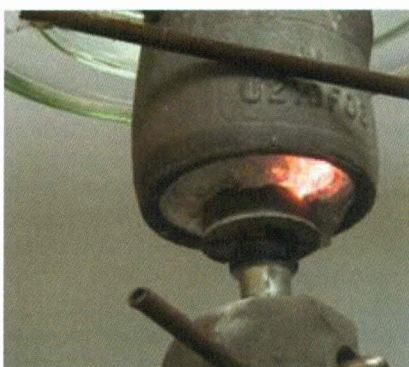
Zdj. 4: Łuk elektryczny pozostający na zewnętrznej warstwie elementu potłuczonego izolatora szklanego

latora nie stanowi zagrożenia dla linii, ponieważ pozostające po uszkodzeniu elementy szklane wytrzymują duże obciążenia mechaniczne bez ryzyka wewnętrznego przebicia. Jest to zasadnicza różnica w porównaniu z porcelaną, która raz uszkodzona może prowadzić do różnego typu chaotycznych zachowań izolatora. Stąd też, w zaistnieniu takiej sytuacji, wymagana jest szybka reakcja służb eksploatacji.

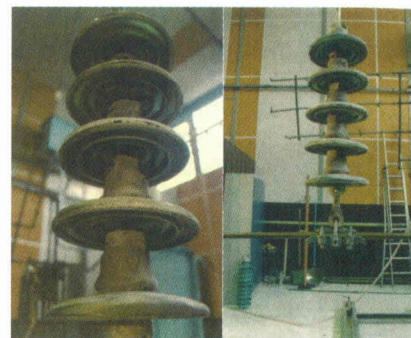
Jak przedstawiono na zdjęciu nr 5, badania typu były prowadzone na wielu izolatorach, a uzyskane wyniki są zgodne z określonymi wcześniej wartościami. Specyfika szkła hartowanego ja-

Zdj. 5: Elektryczne badania typu izolatorów BS1513 po 27 latach pracy na linii 132 kV w Malezji.

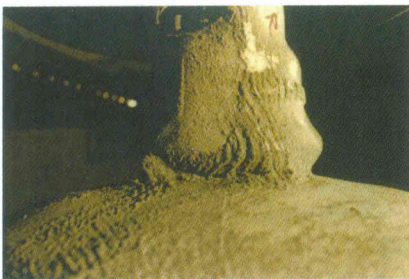
Na łańcuchu izolatorowym, pracującym w Malezji na linii Rawang – WHO, przeprowadzono dodatkowy test zabrudzeniowy. Zgodnie ze zdjęciem nr 6, poziom zanieczyszczenia na analizowanym łańcuchu był szczególnie wysoki. Zmierzone wartości poziomu zanieczyszczeń na badanej jednostce uwzględnia Tabela 3.

Zdj. 6: Zanieczyszczenie nagromadzone na 27 letnich izolatorach – linia 132 kV w Malezji (poblizie cementowni)

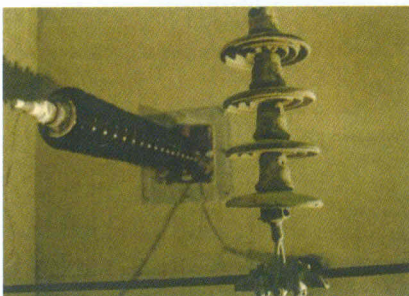
Badanie zanieczyszczenia zostało wykonane zgodnie z normą IEC 60507 (Zdjęcie nr 7). W ramach badania określono wytrzymawaną wartość napięcia 15kV/izolator (faza-ziemia). Wartość ta potwierdza, że po 27 latach pracy izolatora w linii 132 kV, łańcuch był w stanie pracować normalnie mimo skrajniego poziomu powierzchniowej gęstości osadów nierozpuszczalnych NSDD, pokrywających jego powierzchnię.

Zdj. 7: Widok komory mgielnej w trakcie badań zabrudzeniowych

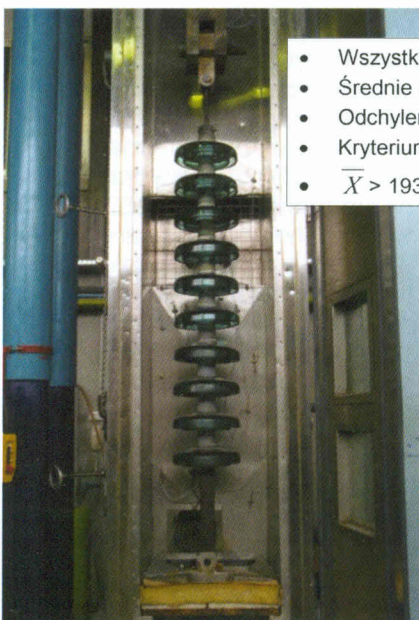
- Wszystkie wartości powyżej wartości znamionowych
- Średnie obciążenie niszczące: 209,1kN
- Odchylenie standardowe 10,8kN
- Kryterium akceptowalności: $1,2 \cdot 10,8 + 180 = 193$
- $\bar{X} > 193 \text{ kN}$

Zdj. 10: Testy termomechaniczne na izolatorach HVDC po 30 latach pracy

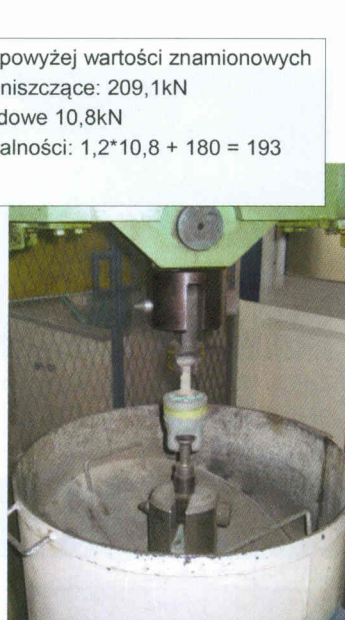
eksploatacji izolatorów, prowadzone zgodnie z IEC 60797 (Zdjęcie nr 11), dają rezultaty znacznie powyżej standardowych wymogów oraz zbliżone do wartości znamionowej nowych i nieuszkodzonych izolatorów.

Zdj. 11: Test wytrzymałości resztkowej po cyklach termicznych na 30 letnich izolatorach HVDC

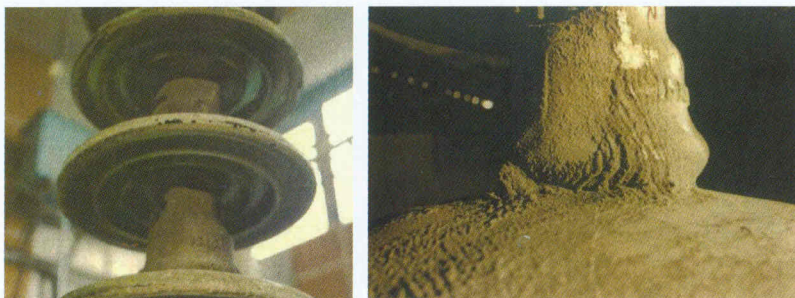
Izolator szklany, nr ref. BS1513, po 27 latach eksploatacji w Malezji

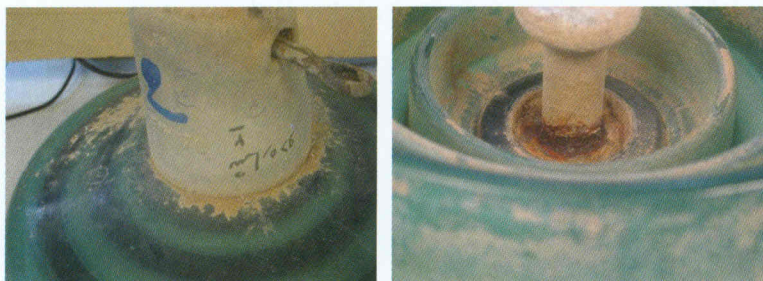
Izolator szklany, nr ref. U300, po 30 latach eksploatacji w Iranie

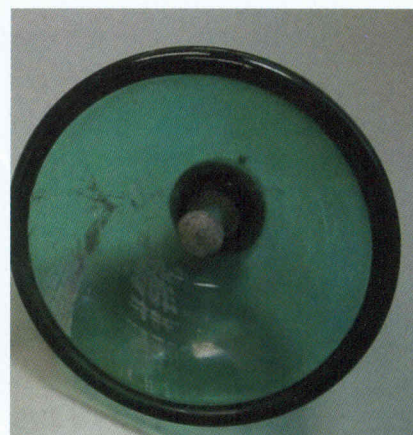
Izolator szklany, nr ref. N14R2 po 30 latach eksploatacji w USA

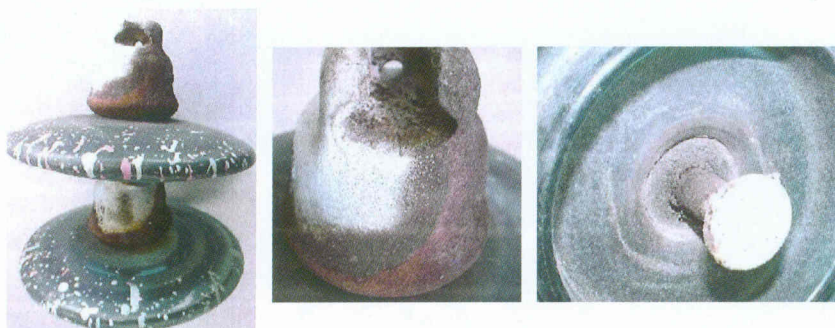
Izolator szklany, nr ref. 1502, po 40 latach eksploatacji w Holandii

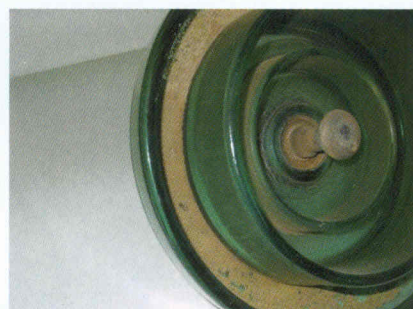
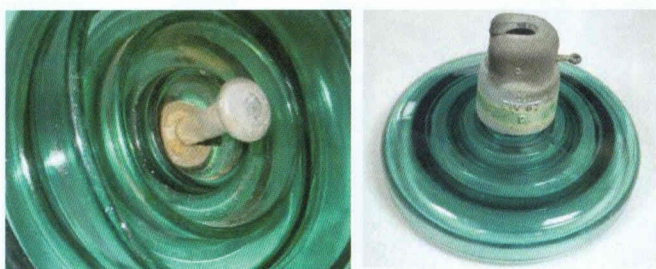
Izolator szklany, nr ref. F18P po 30 latach eksploatacji w USA przy napięciu 500 kV DC

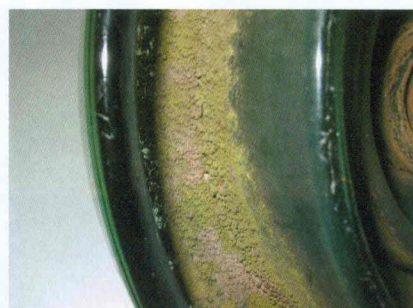
Nagromadzone zanieczyszczenie na izolatorze z Brazylii (Itaipu)
Parametry zabrudzenia: ESDD: 0.4mg/cm² i NSDD: powyżej 2 mg/cm²

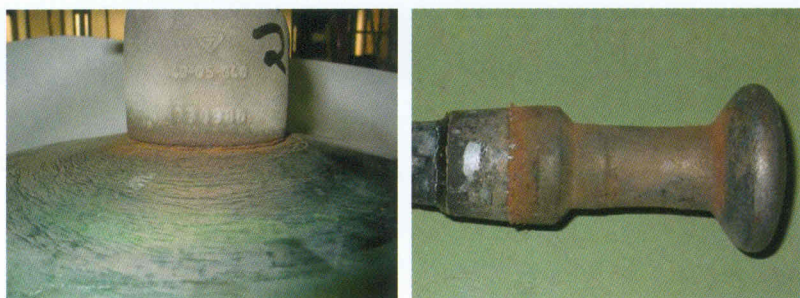
Izolator szklany, nr ref. F16P, po 25 latach eksploatacji przy napięciu 600kV DC in Itaipu Brazil. (drugi rysunek przedstawia skuteczność ochronną złączki cynkowej montowanej na trzpieniu)
